COMUNE DI SAN MAURO PASCOLI

PIANO DELL'ARENILE

**QUADRO
CONOSCITIVO**

RELAZIONE

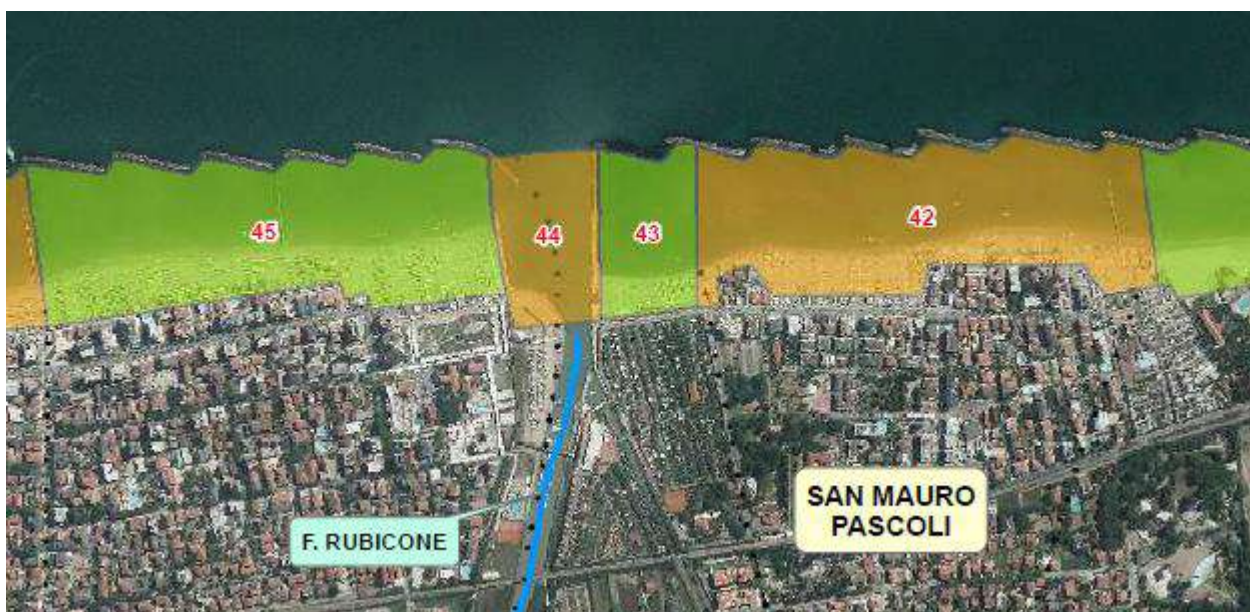
Suddivisione delle celle litoranee

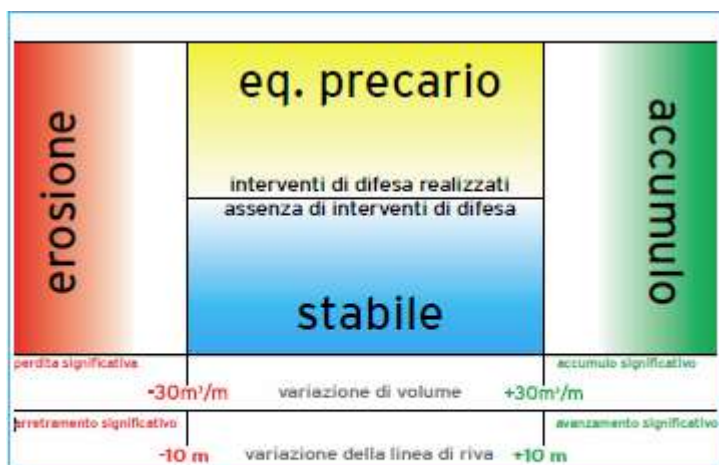
Figura 5 Schema esplicativo della divisione in 4 classi dell'indicatore ASPE.

L'indicatore (espresso in metri e percentuali) **descrive le condizioni in cui verserebbe il litorale, in assenza di interventi di difesa, evidenziando le reali criticità delle spiagge.**

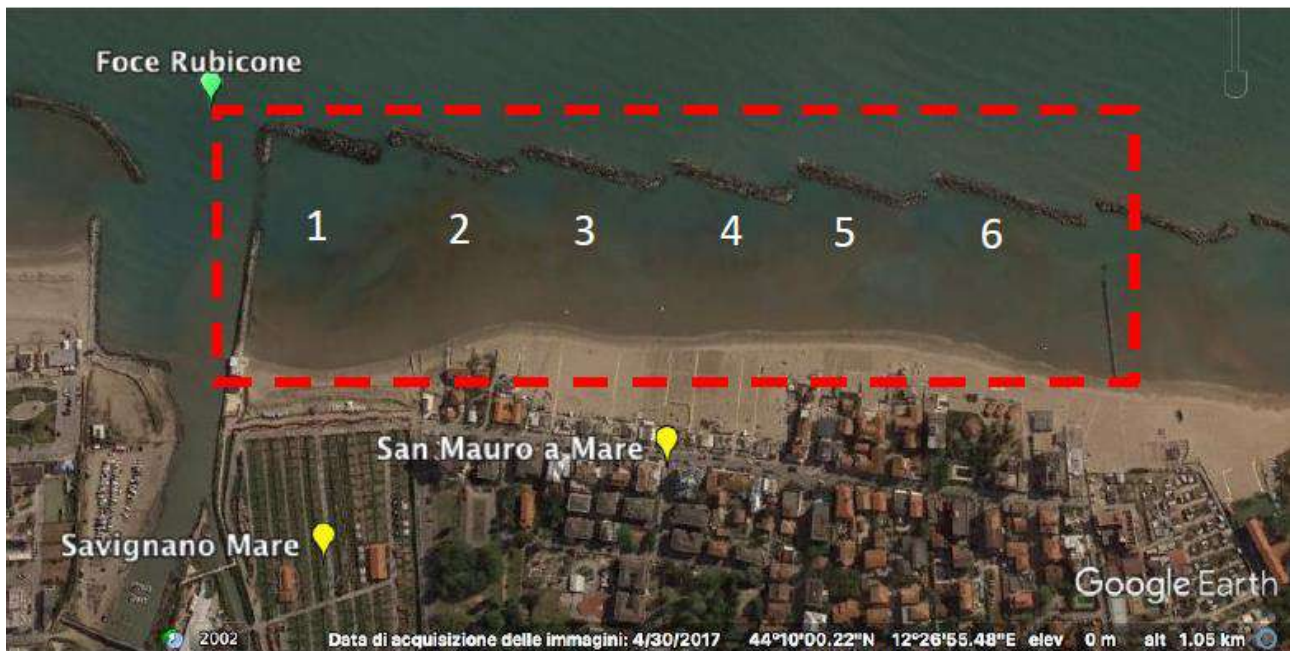
Immagine paraggio costiero anno 2017

La realizzazione iniziale delle opere prevedeva scogliere e pennello emersi ad una quota pari a +1.50 m s.l.m.m.

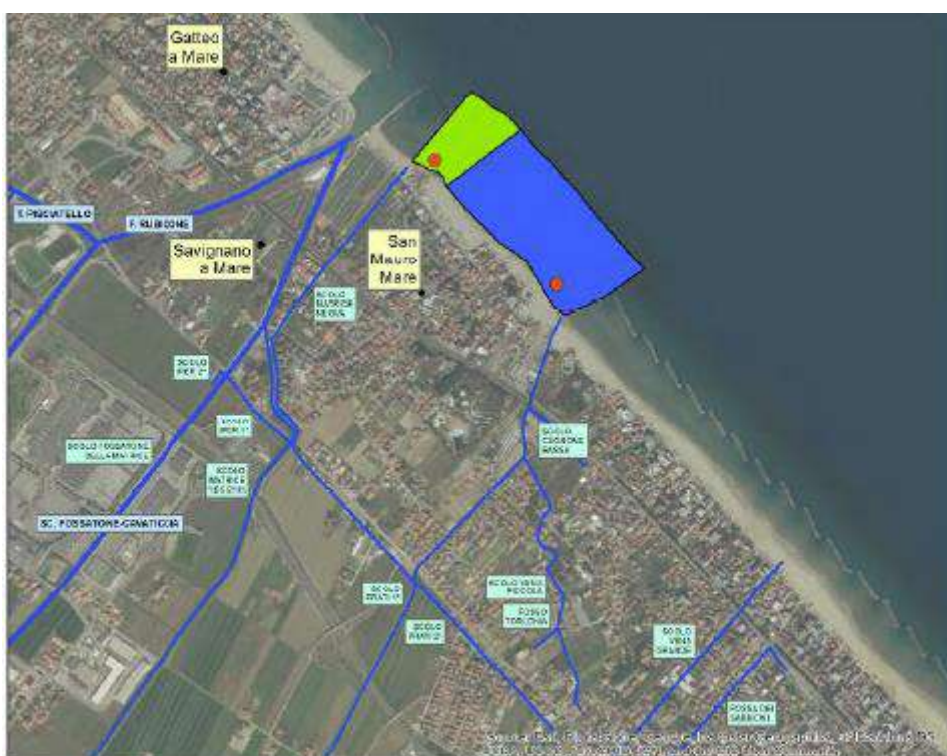
Figura 3.1.8: Mappa delle acque di balneazione del comune di San Mauro Pascoli

Per il monitoraggio delle acque di balneazione del comune di San Mauro Pascoli sono utilizzate due stazioni di rilevamento: “San Mauro Mare Nord” a confine con il comune di Savignano (acqua ridefinita in ampiezza nel 2017 – eredita il punto di monitoraggio dell’acqua “fiume Rubicone Sud”) e “San Mauro Mare” a confine con il comune di Bellaria.
